جامعة القاهرة

دراسة علاج وترميم وصيانة المآذن الأثرية بمدينة القاهرة تطبيقاً على إحدى المآذن الأثرية المختارة

بحث مقدم لنيل درجة الدكتوراه فى ترميم وصيانة الآثار

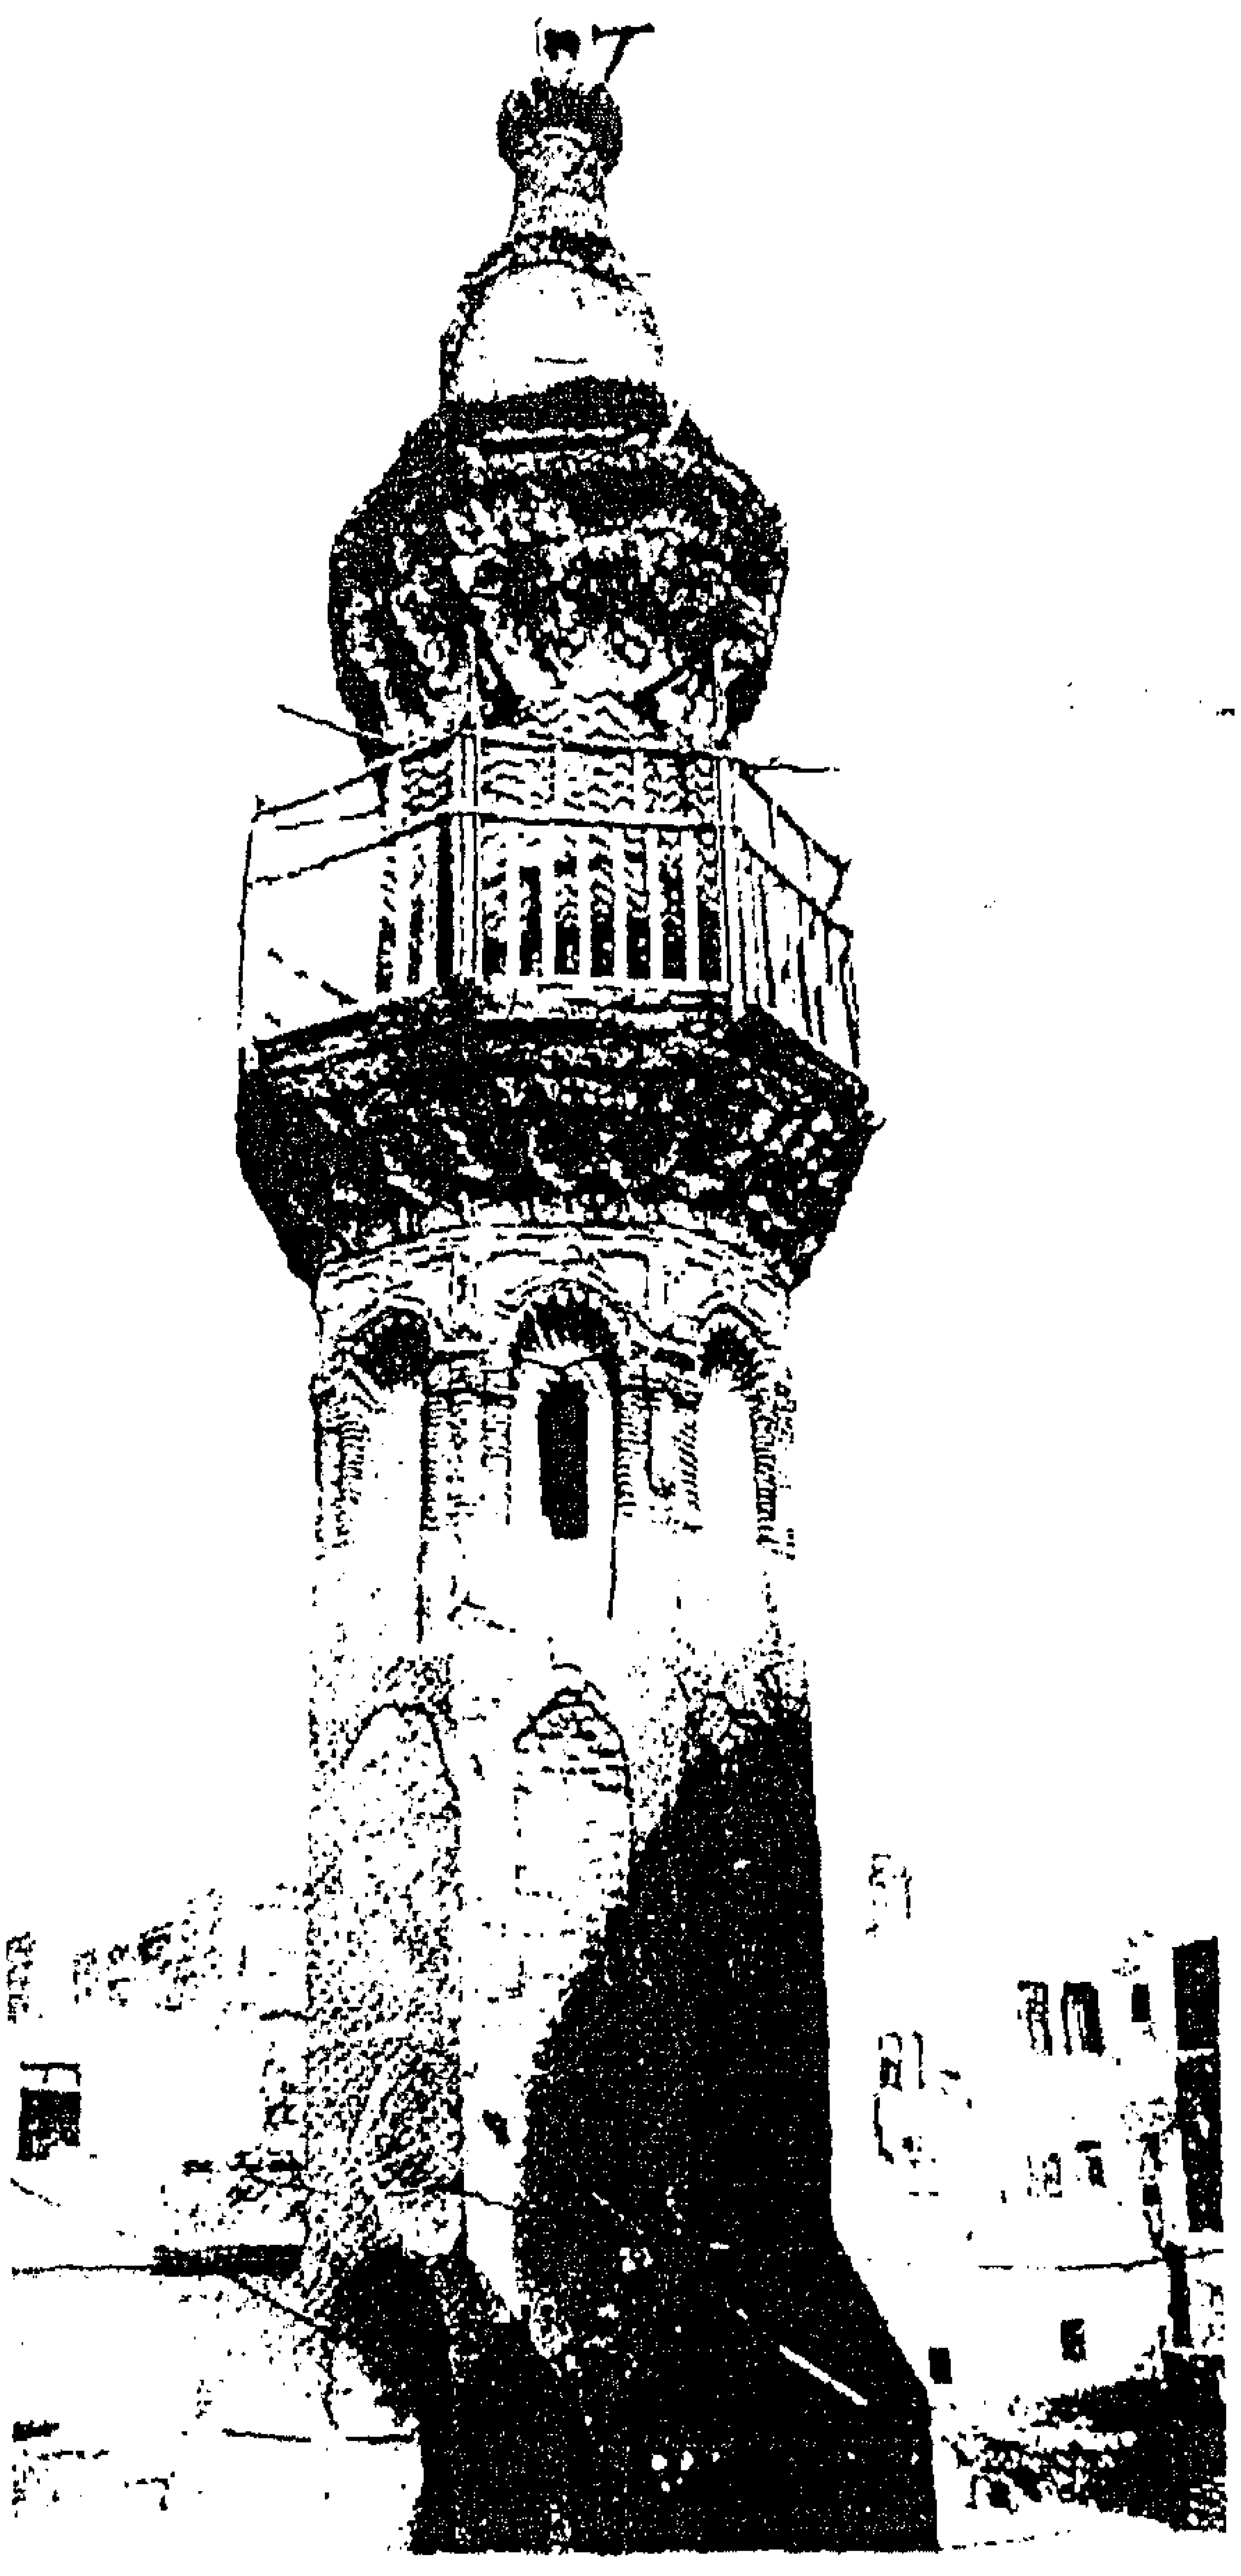
لوحة رقم (٢٩)
مئذنة جامع المزهرية ويتضح تلف قمتها العثمانية

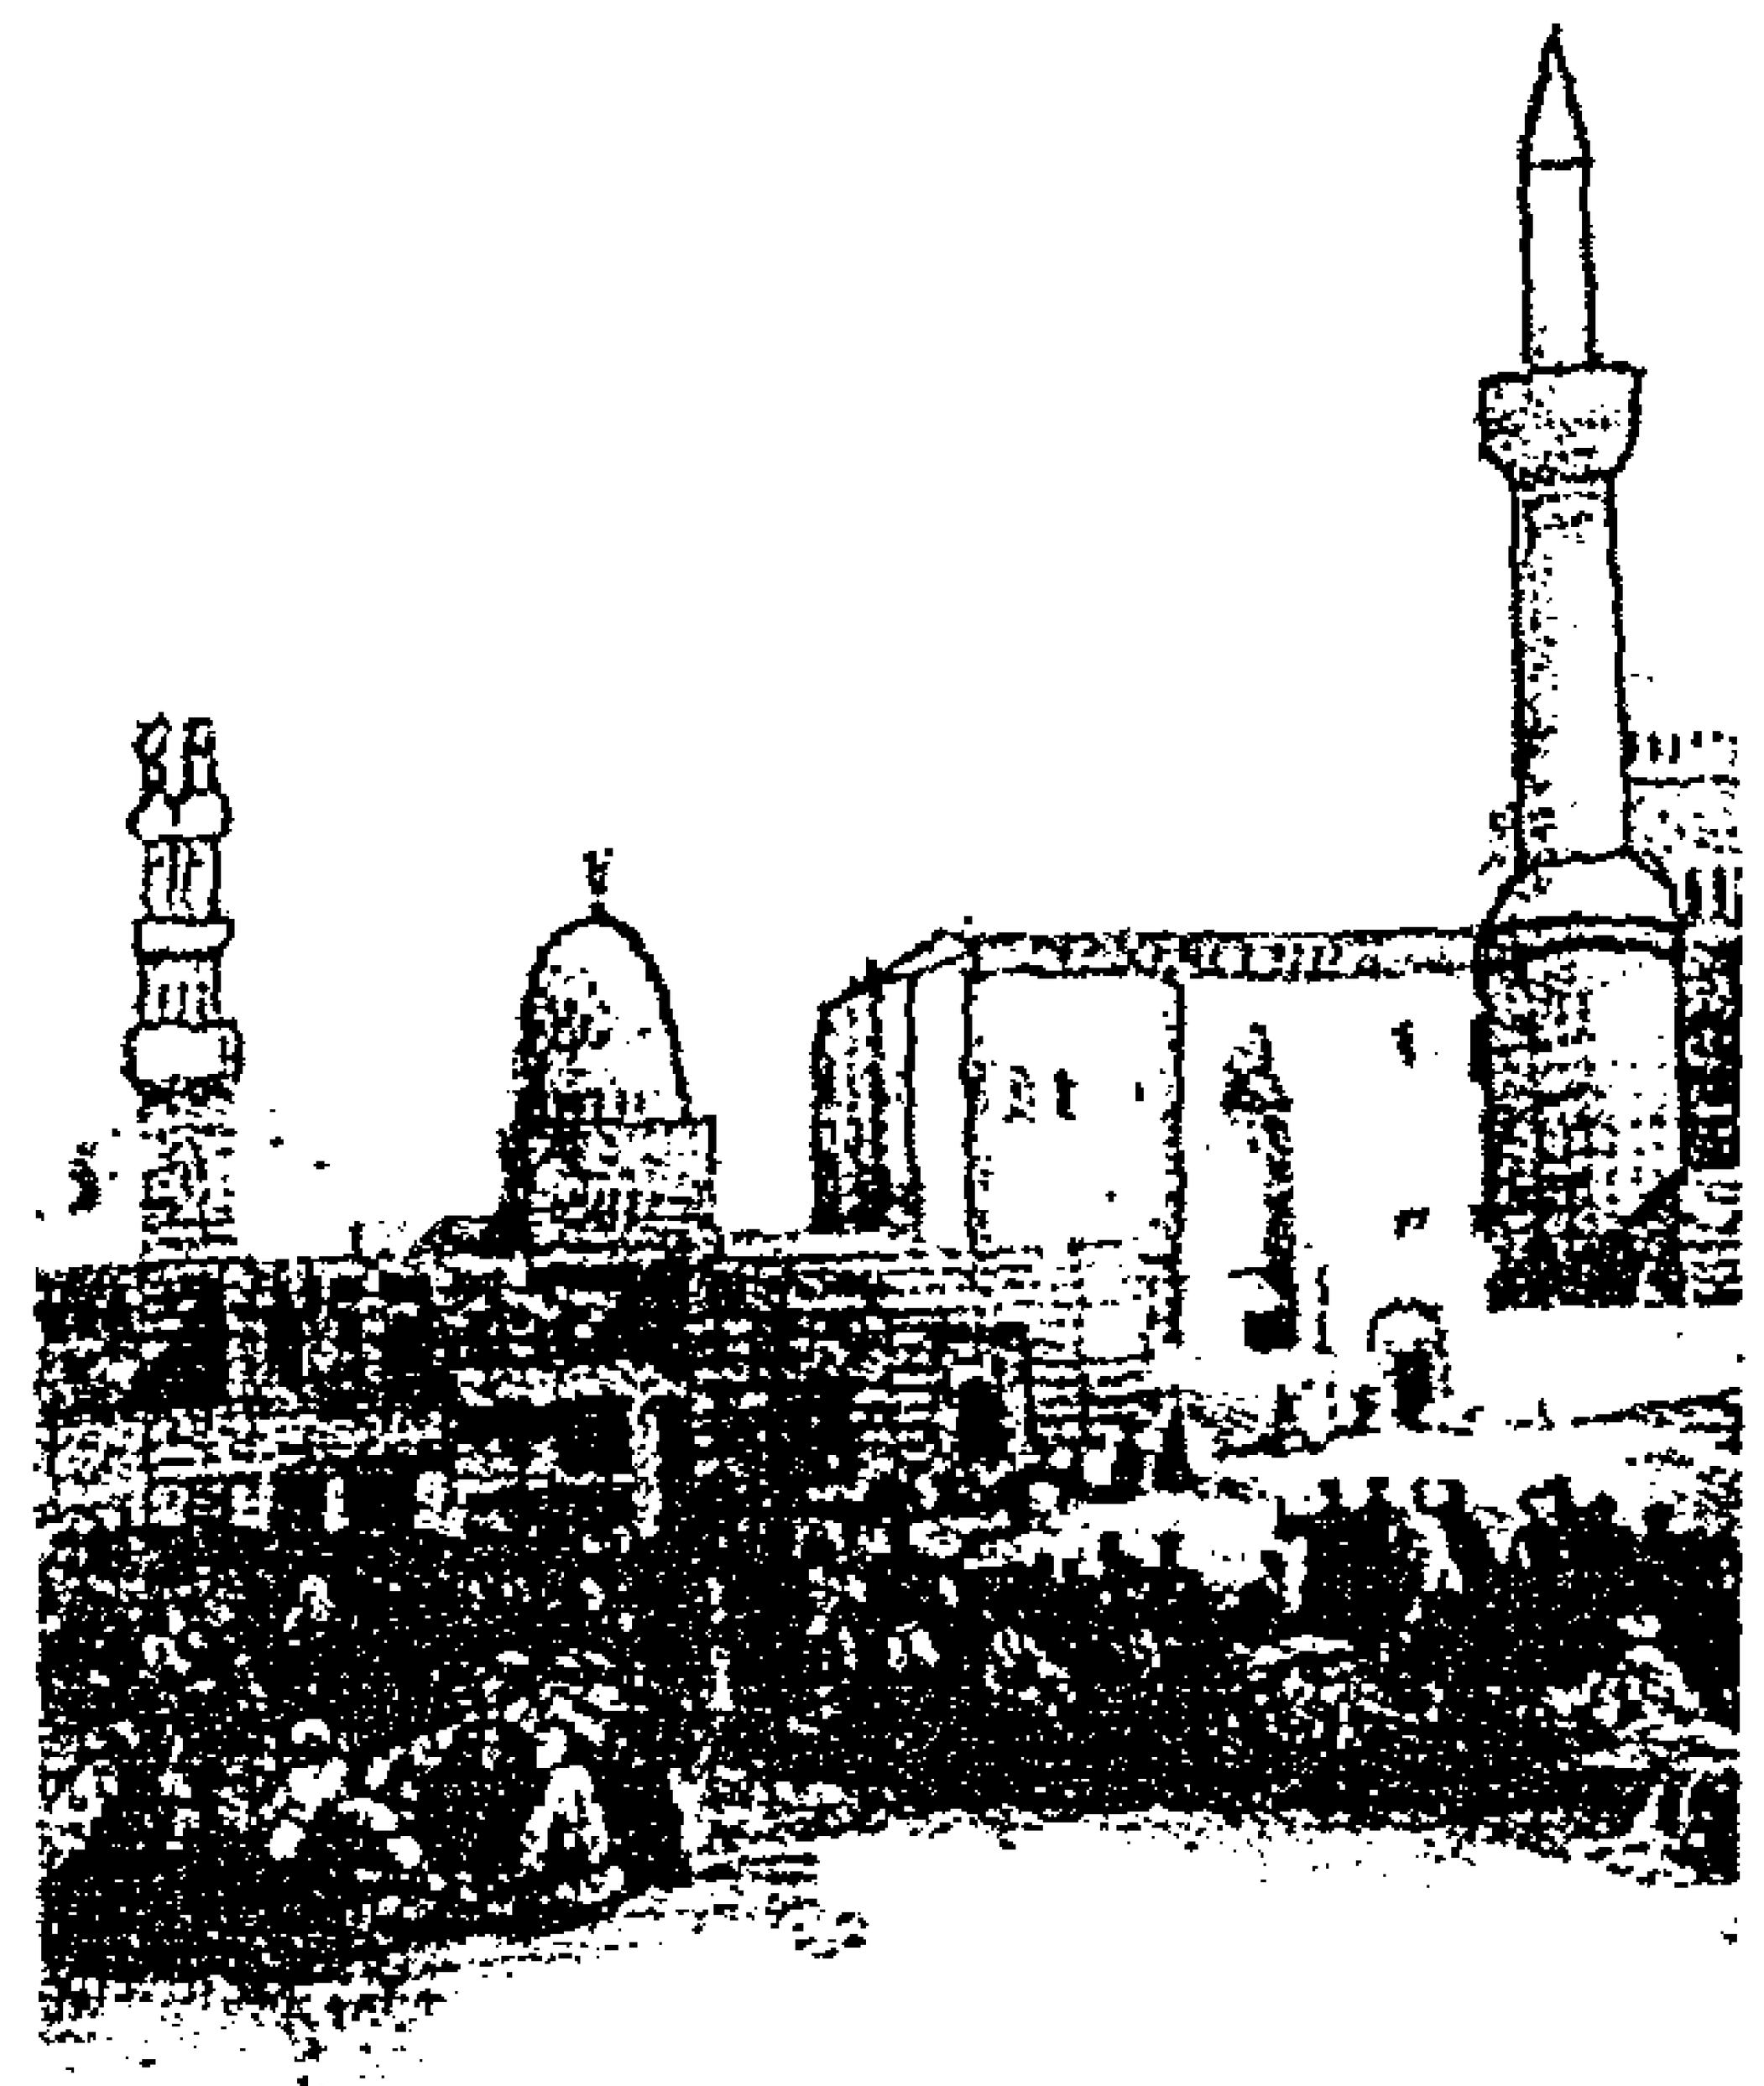
لوحة رقم (٤٥) توضح مئذنة خاير بك بدون الجوسق

التى تعلو الجوسق وبذلك استطعنا التعرف من خلال ذلك المرجع على الشكل المعماري الأثري الأصلي للمئذنة وفى لوحة أخرى ظهرت المئذنة كما هى موجودة الآن وقد فقدت منطقة الجوسق بعد انهيارها كما يتضح من اللوحة رقم(٤٥) ويتم الاستعانة باللوحتين السابقتين للمئذنة فى إجراء عمليات الترميم المعماري لها واستكمالها . وهذه اللوحة الكاملة للمئذنة رسمها بريس دفين Prisse d'avennes عام ١٨٧٧ م ، ومثال آخر مئذنتي مسجدي قانيباى الرماح بالقلعة والناصرية حيث نجد فى المراجع التى تؤرخ للآثار الاسلامية لوحة لمئذنة قانيباى الرماح بمسجده الكائن فى ميدان القلعة وقد رسمت عام ١٨٤٨ م وتظهر المئذنة المميزة بوجود رأسين لها ، لوحة رقم (٤٦) وقد تعرضت هذه المئذنة للتجديد بواسطة لجنة حفظ الآثار العربية عام ١٩٣٩ م على غرار المئذنة القديمة ويتضح ذلك من خلال لوحة رقم (٤٧) أما مئذنته بالناصرية بمنطقة السيدة زينب فقد تعرضت للإنهيار ويتم الآن إجراء عملية إعادة بناء لها باستخدام الكتل الحجرية الأثرية الخاصة بها مع استكمال الكتل الحجرية التى تلفت منها ولذلك فإن أى لوحات قديمة لهذه المئذنة تكون ذات أهمية كبيرة جدا أثناء إجراء عمليات الترميم المعماري لها وإعادة بنائها ومن هذه اللوحات نجد لوحة تمثل المدخل الرئيسي لمدرسة قانيباى الرماح بالناصرية تعلو المئذنة وقد قام برسمها بريس دفين Prisse d'avennes ونجد لوحة أخرى للمئذنة قبل انهيارها ونلاحظ فيها الاختلاف فى القمتين البصليتين لها حيث يظهر أنهما فقدتا ثم أعيد بنائهما مرة أخرى بشكل مخالف للشكل الأثري الأصلي لهما كما يتضح من اللوحتين رقمى (٤٨) ، (٤٩) ، ومن هذين المثالين يتضح لنا أهمية المراجع التاريخية للآثار فى دراسة عمليات الترميم المعماري للمآذن الأثرية حيث من المكن أن نجد صورا أو لوحات تبين التكوينات المعمارية الأصلية لهذه المآذن خاصة فى حالة انهيار بعض أجزاءها أو فقدانها .

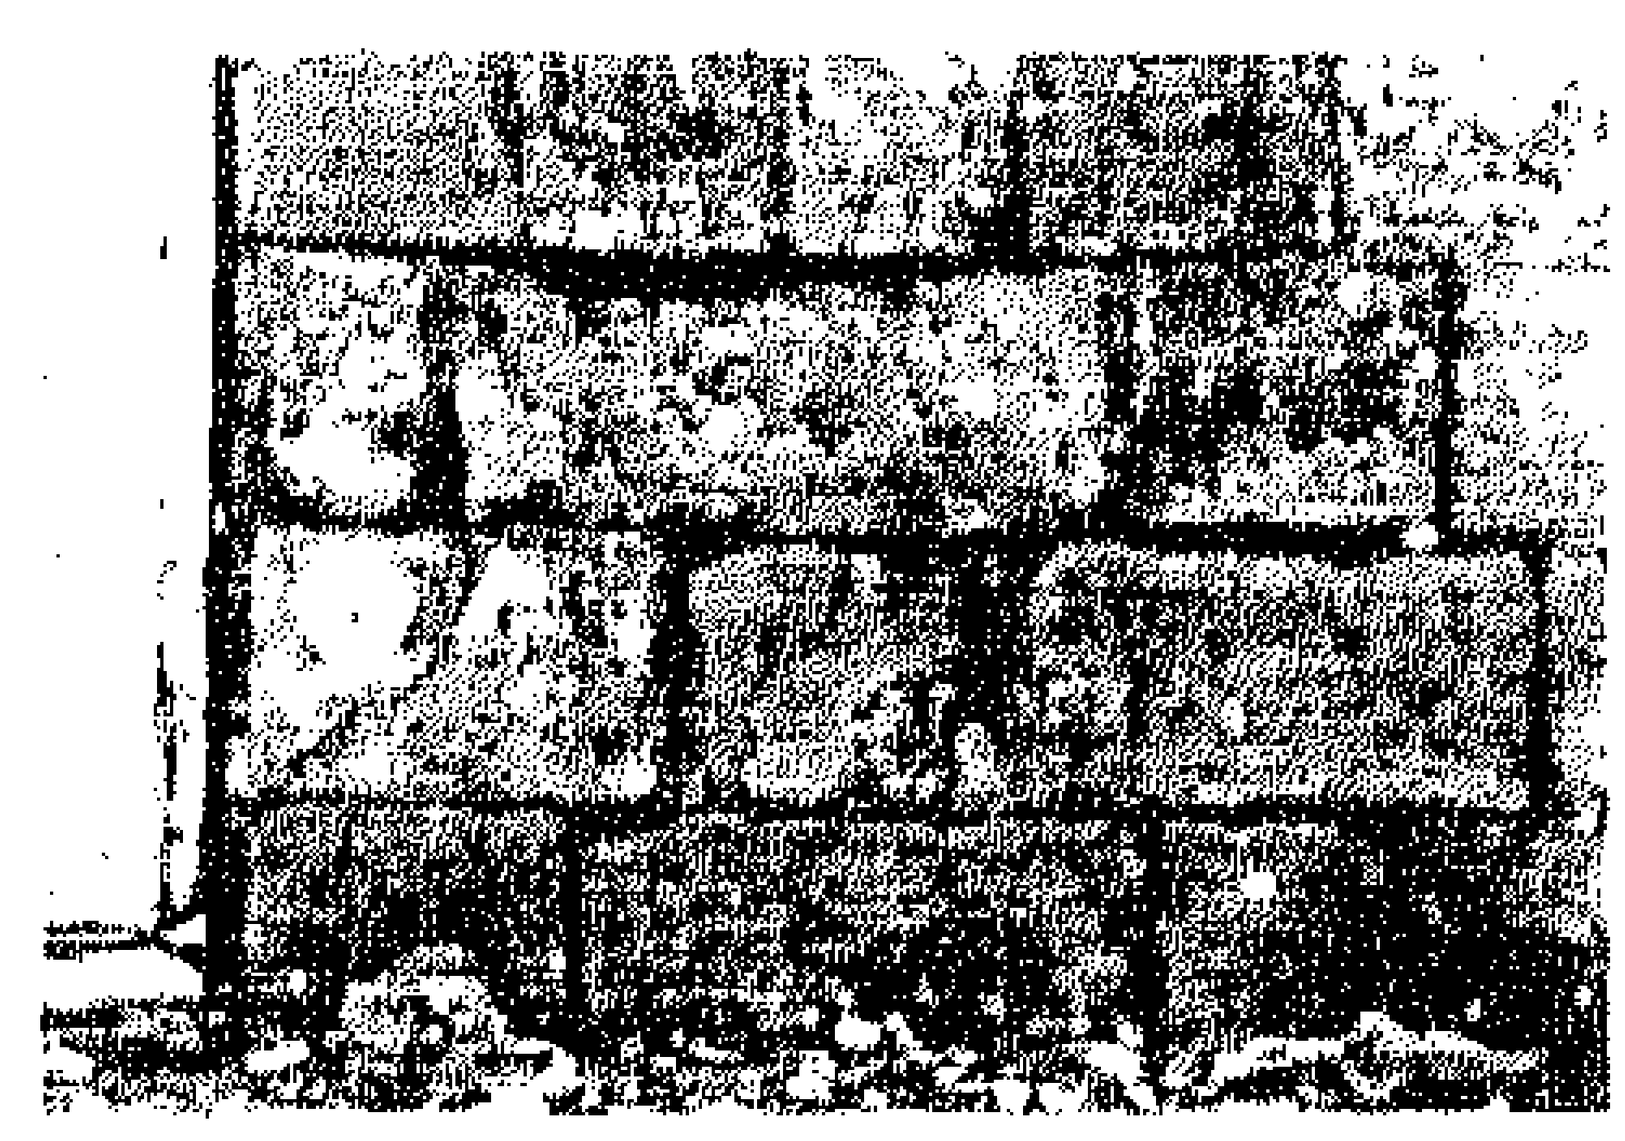
الصور من رقم(٤٠) إلي (٤٦) توضح باب المئذنة والممر أسفلها ومظاهر تدهورها وتلفها.

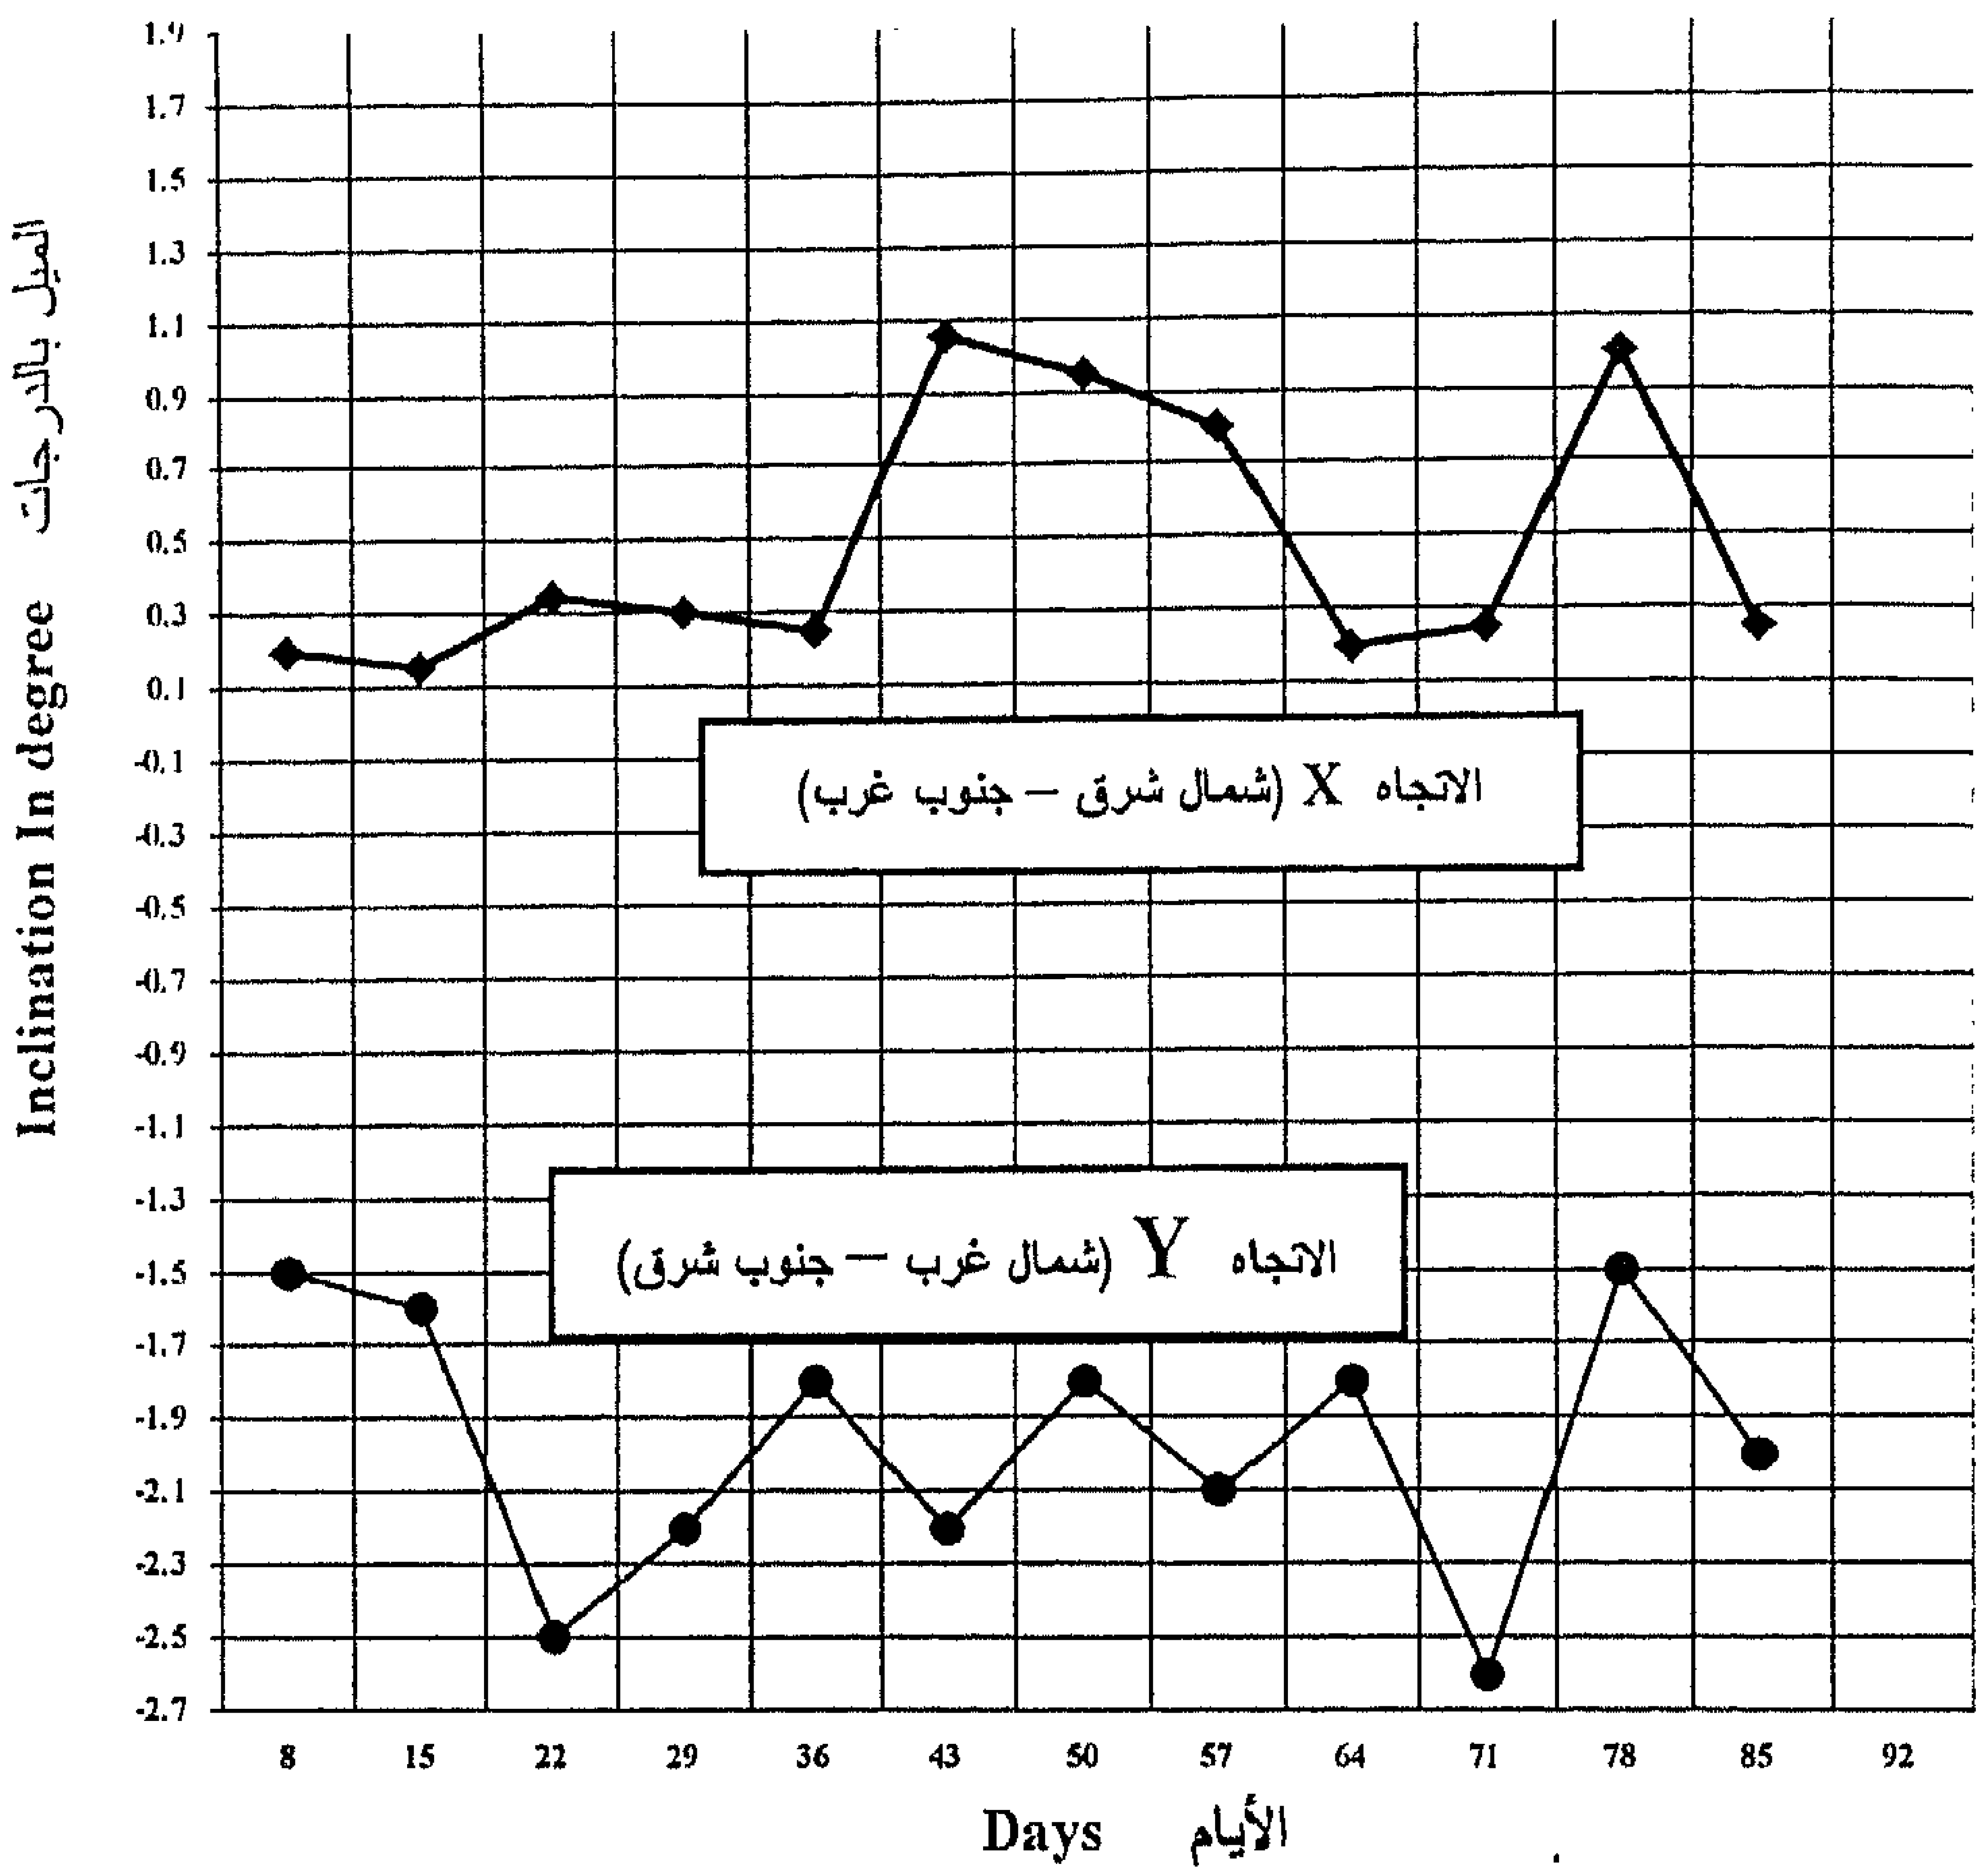
شكل رقم (٣٢) يوضح نتائج مراقبة التغير الديناميكى فى الحركة الأفقية لمئذنة يشبك من مهدى باستخدام جهاز Tiltimeter Differential Micro- Accelerometer

ويتضح من خلال الجدول السابق أن التغير الديناميكي فى الحركة الأفقية لمئذنة يشبك من مهدى تغير طفيف ولا يؤثر على اتزان المئذنة ورأسيتها فنجد أنه فى الاتجاه X وهو اتجاه (شمال شرق – جنوب غرب) كانت القراءة الأولى التى اتخذت كقراءة مرجعية مقدارها ٠,٢٢٦ درجة وقد بلغ أقصى تغير ديناميكي فى الحركة الأفقية فى الاتجاه X ٠,٩ من الدرجة حيث بلغت أقصى قيمة تم قياسها ١,٠٥ درجة وهذه الحركة التأرجحية البسيطة للمئذنة تعتبر عادية بالنسبة لارتفاع المئذنة وأقطار الأجزاء المختلفة بها وتأثرها بحركة الرياح ، أما الاتجاه Y وهو يمثل الاتجاه (شمال غرب – جنوب شرق) فقد بلغت القراءة الأولى المرجعية لـه ١,٤٨٦ درجة وبلغت أقصى قيمة مسجلة ٢.٦٠٦ درجة بتغير ديناميكي أقصى فى الحركة الأفقية مقداره ١,١٢ درجة وقد تغيرت قيمة الحركة الأفقية ودرجة الميل فى هذه الحدود بالزيادة وبالنقصان خلال فترة المراقبة التى استمرت ثلاثة أشهر ولذلك تعتبر هذه الحركة عادية بفعل الرياح ثم تعود إلى وضعها الأصلي مرة أخرى وسوف يتم اجراء عملية رصد ومراقبة مرة أخرى للمئذنة أثناء إجراء الجانب التطبيقي للعلاج والترميم والصيانة لها للتأكد من ثباتها واتزانها . ويوضح الشكل رقم (٣٢) نتائج مراقبة التغير الديناميكي فى الحركة الأفقية للمئذنة باستخدام جهاز:

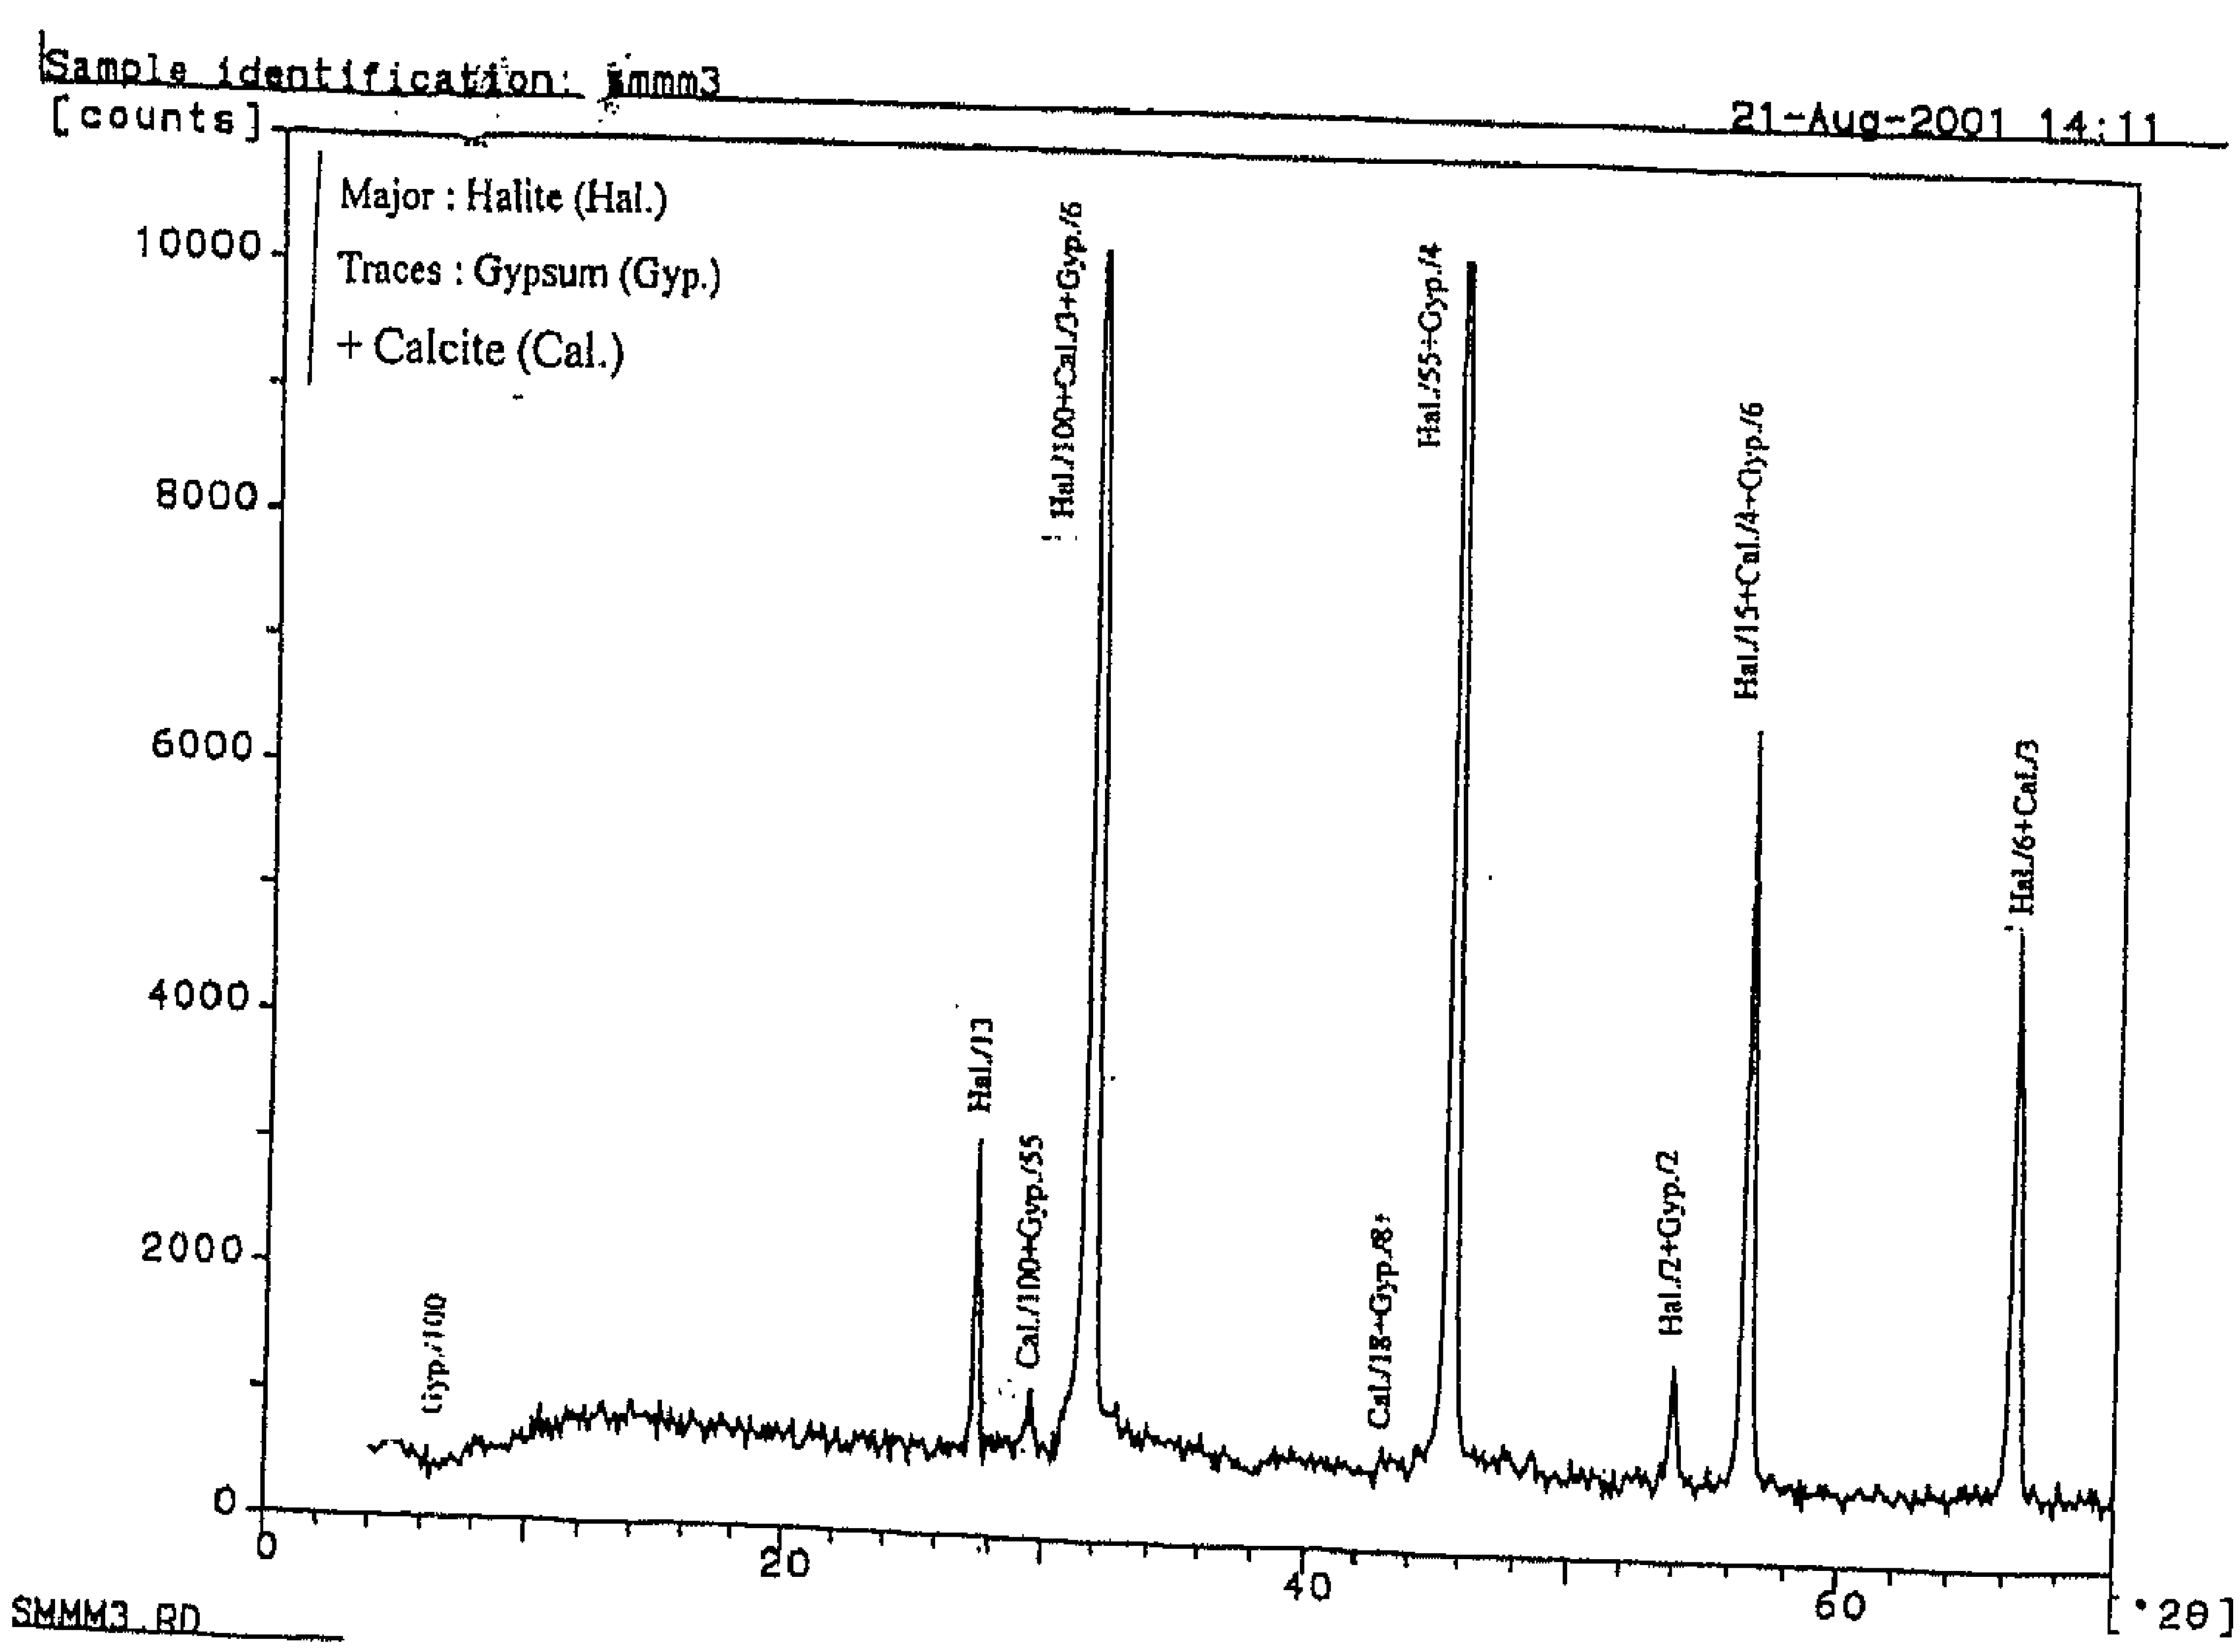
هذه العينة تمثل عينة أملاح من المئذنة وبتحليلها تبين أنها تتكون بشكل أساسي من معدن الهاليت ، رقم الكارت (5-0628) إلى جانب وجود معدن الكالسيت ، برقم كارت (5-0586) ومعدن الجبس $CaSO_4.2H_2O$ ، رقم الكارت (6-0046) ومعدن الجبس وهو يمثل أحد الأملاح غير القابلة للذوبان في الماء نتيجة مهاجمة حمض الكبريتيك H_2SO_4 لمعدن الكالسيت وهو المكون الرئيسي للحجر الجيري (مادة بناء المئذنة) ويحوله إلى كبرتيات الكالسيوم المائية $CaSO_4.2H_2O$ وهي معدن الجبس ويتكون حمض الكبريتيك بفعل التلوث الجوي بغاز SO_2 يتحول فى وجود الأكسجين إلى غاز ثالث أكسيد الكبريت SO_3والذي يتحول في وجود الرطوبة إلى حمض الكبريتيك ويوضح الشكل رقم (٣٦) نمط حيود الأشعة السينية لهذه العينة.

شكل رقم (٣٥) يوضح نمط حيود الأشعة السينية لعينة أملاح من مئذنة يشبك من مهدى

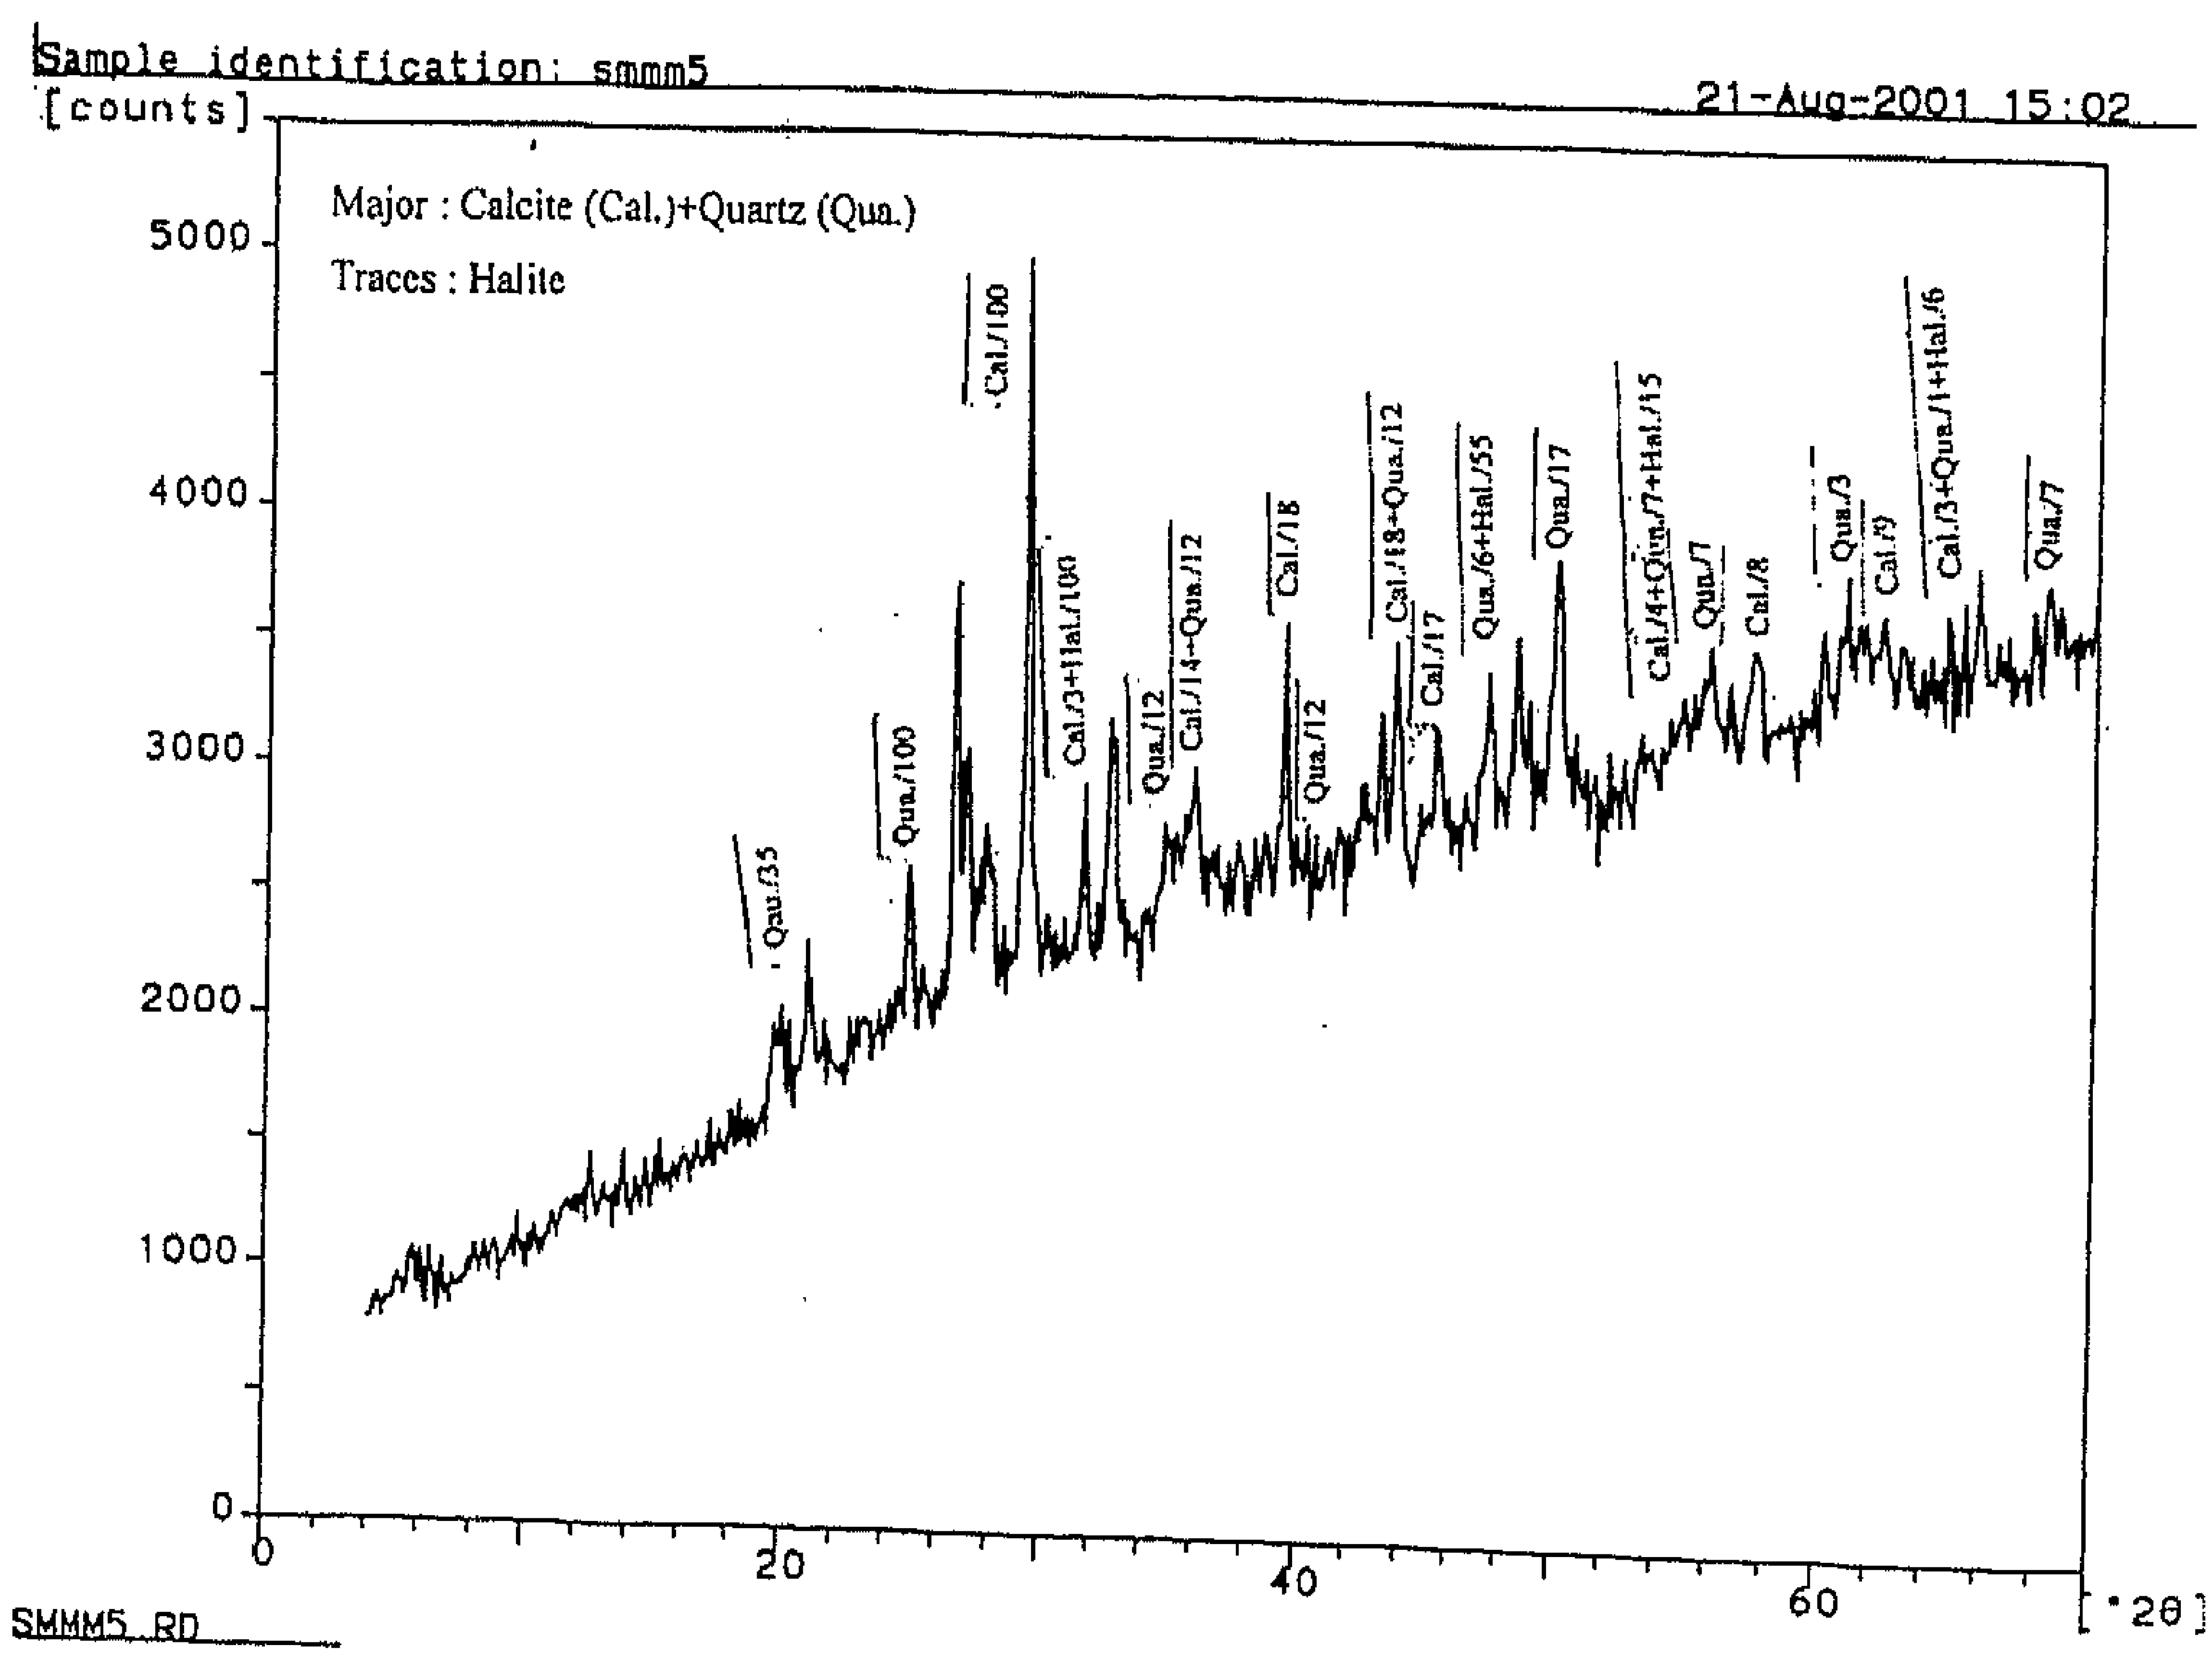
شكل رقم (٣٧) يوضح نمط حيود الأشعة السينية لعينة مونة بناء مئذنة يشبك من مهدى
